Unser Denkmal des Monats Juli 2022 | Mühlberg/Elbe

Adresse	Klostermauer im Bereich des ehemaligen Nonnengangs Kloster Marienstern . Güldenstern 1 . 04931 Mühlberg/Elbe
Eigentümer*in	Stadt Mühlberg/Elbe
Erbauungsjahr	abschnittsweise seit dem 15. Jahrhundert
Sanierungsjahr	2021/22
Ausführendes Büro	Dr. Braun & Barth . Bürogemeinschaft freier Architekten Dresden Tharandter Straße 39 . 01159 Dresden
Auszeichnung	6. Juli 2022, 11.00 Uhr
Ansprechpartner*in	Verbandsgemeinde Liebenwerda . Frau Manigk, Leiterin Bauamt STADTPARTNER Jana Wilhelm . Frühlingsstraße 3 . 15834 Rangsdorf 033708/44410 . jana.wilhelm@stadtpartner.net

Objektbeschreibung

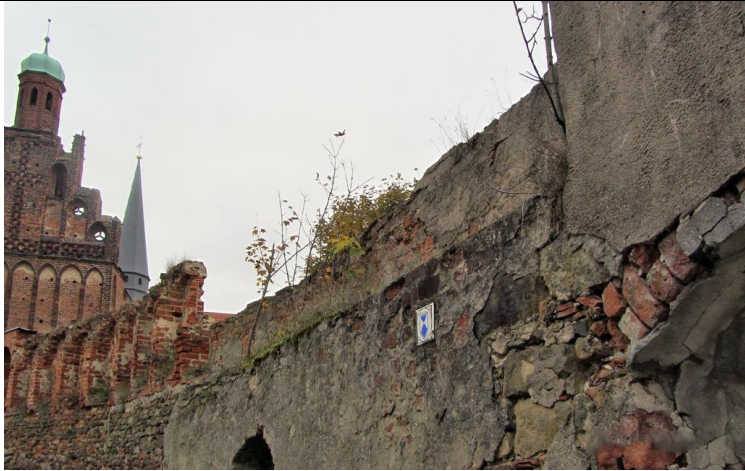
In diesem Sanierungsabschnitt war die Substanz der Mauer, insbesondere der Mauerkrone, bereits stark geschädigt. Aufgrund u. a. fehlender Abdeckungen verschlechterten das Wetter sowie der Bewuchs mit Sträuchern und kleinen Bäumen den baulichen Zustand in den vergangenen Jahren so stark, dass mit weiteren Bauteilverlusten zu rechnen war. Insbesondere die gebrannten Ziegelsteine, Fugenmörtel und die letzten Reste der noch erhaltenen Putze waren durch Alter und Witterungseinfluss stark geschädigt.

<p>Die Sanierung dieses ersten Klostermauerabschnitts ist ein weiterer, wichtiger Baustein in der Gesamtentwicklung des Klosterareals Marienstern und der historischen Altstadt Mühlbergs: sicht- und erlebbar fügt sich die wunderbar sanierte Klostermauer zwischen den Altstädter Markt, das Museum <i>Mühlberg 1547</i> in der historischen Probstei sowie die Klosterkirche ein und betont die markante, südliche Eingangssituation auf das Klostergelände.</p>
<p>Textautor*in</p>	<p>STADTPARTNER Jana Wilhelm, Rangsdorf</p>
<p>Höhe des Einsatzes von Fördermitteln</p>	<p>641.000 € (bewilligt)</p>
<p>Bild vor Sanierung</p>

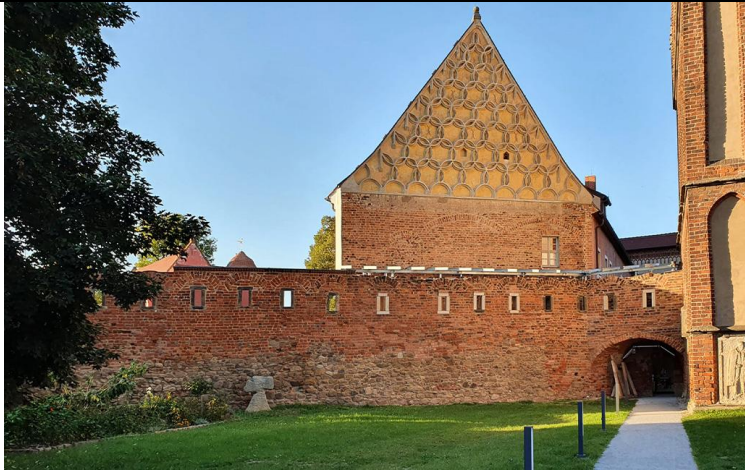
Ziel der Sanierungsmaßnahme war primär die nachhaltige Sicherung der vorhandenen Bausubstanz. Restauratoren und Architekten waren mit Herzblut dabei, um dieses gebaute Stück Geschichte für die Nachwelt zu erhalten. An den offenen Fassadenöffnungen und am Mauerwerk wurden Sicherungsmaßnahmen durchgeführt: lose Ziegel und loses Fugenmaterial wurde entnommen und ergänzt bzw. ersetzt sowie verfestigt. Im Bereich der einzeln stehenden Mauer wurde die Mauerkrone gegen Witterungseinflüsse durch Vermörtelung und Bleiabdeckung gesichert.

Im Bereich des Nonnengangs wurde eine leichte Stützen-Riegel-Konstruktion auf den unteren Bereich des Nonnengangs aufgesetzt, ausgekreuzt und punktuell am Südgiebel der Abtei verankert. Die Konstruktion wurde mit einer dünnen Glasplatte aus Sicherheitsglas abgedeckt. Diese neue Tragekonstruktion ist bewusst auf das Notwendigste reduziert und möchte keine historische Überdachung nachahmen.

<p>Bildautor*in</p>	<p>Dr. Braun & Barth, Dresden</p>
<p>Bild nach Sanierung</p>
