Unser Denkmal des Monats April 2024 | Jüterbog

Adresse	Eierturm . Vorstadt Neumarkt . 14913 Jüterbog
Eigentümer*in	Stadt Jüterbog
Erbauungsjahr	1300
Sanierungsjahr	1999 bzw. 2022/2023
Ausführendes Büro	ibs – Ingenieurbüro für Baustatik und Sanierungsplanung Lindenallee 38 . 15366 Hoppegarten
Auszeichnung	27. April 2024 . 11.00 Uhr
Ansprechpartner*in	Franziska Kühner . Stadtverwaltung Jüterbog . Bauamt Markt 21 . 14913 Jüterbog 03372 463354 . bauamt@jueterbog.de

Objektbeschreibung

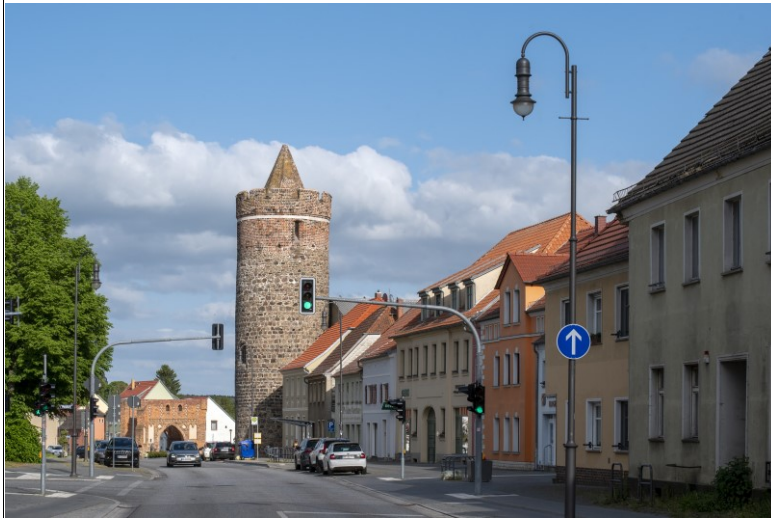
Bild nach Sanierung

Vom älteren, inneren Neumarkttor blieb nur noch ein 33 Meter hoher Rundturm mit einem Durchmesser von ca. 6,50 m erhalten, der wegen seines eierförmigen Grundrisses auch als Eierturm bezeichnet wird. Die zwischen den Mauern liegende damals noch unbebaute Fläche wurde Zwinger genannt.

<p>Schwerpunkt der jüngsten Sanierungsarbeiten war das obere Turmdrittel. Hier wurde das Mauerwerk des äußeren Turmumgangs, der Brüstung (Mauerkrone) und des Turmhelmes (Kegel) behutsam instandgesetzt und vor weiterem Feuchteintrag geschützt. So wurde u.a. der Boden des Turmumgangs abgedichtet und eine Entwässerung realisiert. Weiterhin wurde die gesamte Ziegel- und Natursteinfassade teilweise neu verfugt und überarbeitet. Für Revisionszwecke wurde eine Holztreppeanlage mit 100 Stufen im Turminneren errichtet.</p> <p>Heute, nach der Sanierung, bietet der zu besteigende Eierturm einen Überblick über die Gesamtstadt von oben. Deutlich zeigen sich die verschiedenen Entstehungszeiten der Stadtgestalt. Die Vielfalt politischer, kultureller oder religiöser Einflüsse lassen sich im Stadtkern von oben ablesen. Mit dem Einbau der Treppeanlage besteht nun für die Bürger:innen und Besucher:innen die Möglichkeit, einen Blick zu wagen.</p>
